Archeologisch onderzoek
Lokerhof (Heuvelland)

Ruben Willaert bvba

Auteur: J. De Gryse, T. Boncquet en A. De Roek

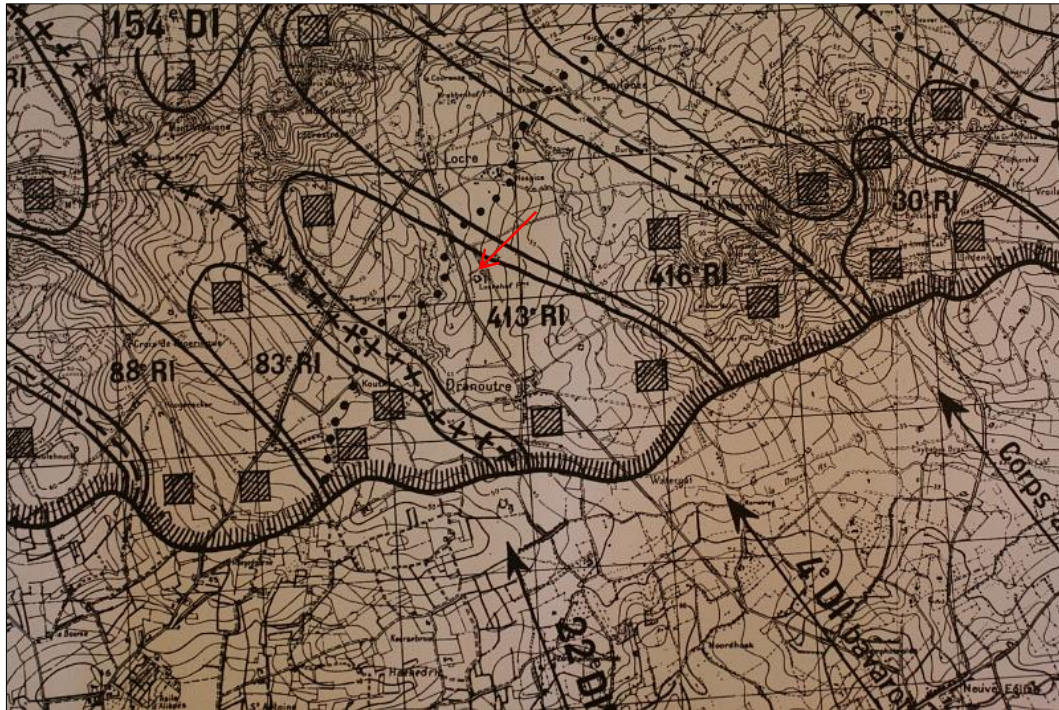
Figuur 13. Militaire kaart van 25 april 1918, met aanduiding van het Lokerhof. (IFFM)

Deze situatie veranderde drastisch op 25 april 1918: na het Duitse lenteoffensief kwam het Lokerhof middenin de frontzone te liggen. Figuur 13, een militaire kaart van 25 april 1918, geeft de positie van de Franse regimenten net voor het Duitse offensief aan. Op deze kaart bevindt het Lokerhof zich nog ten noorden van de frontlinie. Vanaf 26 april 1918, na de inname van de Kemmelberg, verplaatste het front zich tot net ten noorden van het Lokerhof. Deze nieuwe frontlinie is zichtbaar op een kaart van 21 augustus 1918 (fig. 14)¹¹.

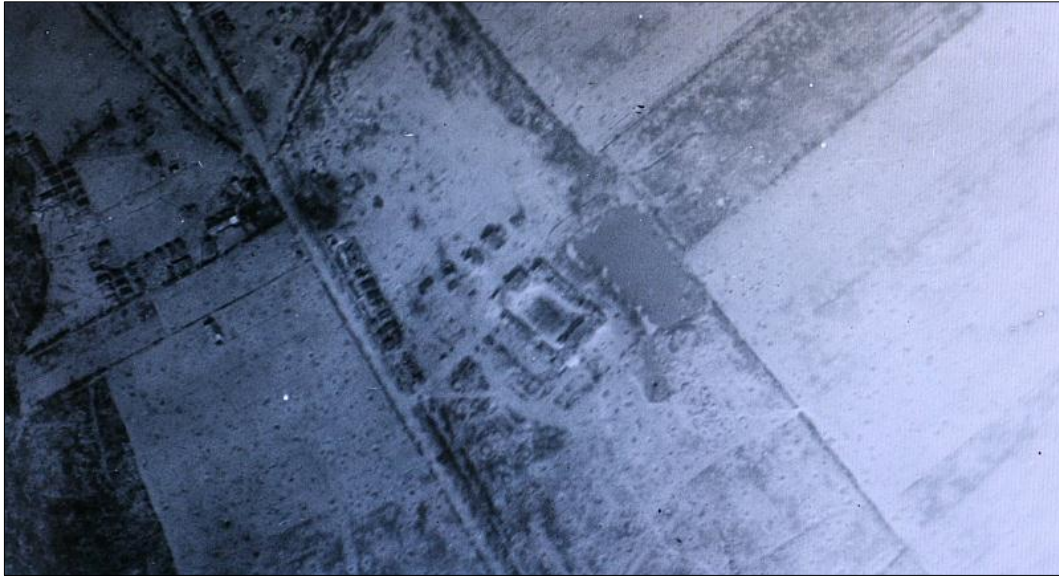
Figuur 15. Luchtfoto van de site van 3 mei 1918. (IWM – Box 164 2019 53 B 28M 1918)

Deze situatie wordt ook duidelijk weergegeven op de luchtfoto's uit deze periode. Op een foto van 3 mei 1918 zijn verspreid in de omgeving van het Lokerhof vrij veel inslagen zichtbaar (fig. 15). Het Lokerhof is reeds gedeeltelijk vernield, maar grote delen zijn toch nog in opstand bewaard. De landbouwactiviteiten zijn ook duidelijk stopgezet. Op een foto van 31 juli 1918 tenslotte is te zien dat het landschap tot een niemandsland is herleid (fig. 16). De hoeve en het omringende landschap zijn volledig platgebombardeerd. Gezien het feit dat meer dan de helft van de afgeschoten projectielen uit WO I niet tot ontploffing kwamen, kan er van uitgegaan worden dat er zich op de hele site nog veel intacte projectielen bevinden.

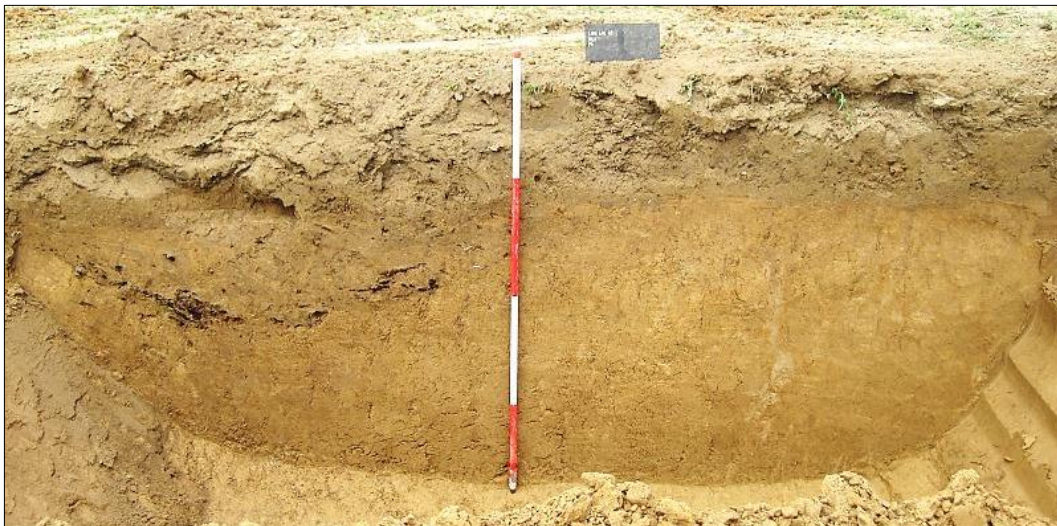
Figuur 17. Profielopname (westelijke grens SL1)

In de westelijke helft van het onderzoeksgebied, op de hogergelegen terreindelen, domineerden homogene, bruine zandleembodems. Algemeen waren de leembodems hier diep gehomogeniseerd. Onder de actuele teelaarde werd deze sterk homogene, bruine zandleem herkend als archeologisch niveau. Archeologische bodemsporen waren hier zeer slecht herkenbaar.

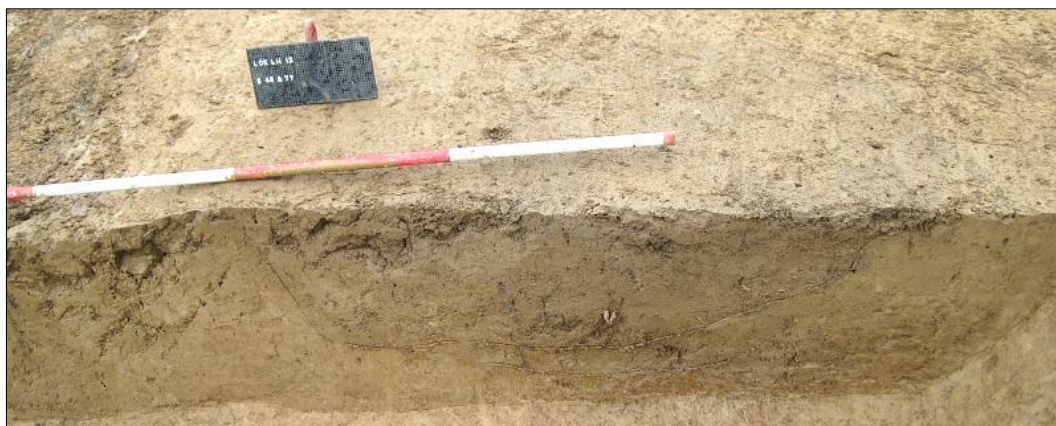
Figuur 21. Doorsnede van S77

Kuil S77 werd aangetroffen in de noordwesthoek van sleuf 1. Het betreft een cirkelvormige kuil met een diameter van ca. 1,75m en een komvormig profiel (fig. 21). De bodem van de kuil bevond zich op 75,75m +TAW. Twee vullingspakketten konden onderscheiden worden: het onderste pakket bestond uit steriele homogene bruine leem; het bovenste pakket uit vrij homogene bruingrijze zandleem, waarin enkele houtskoolspikkels voorkwamen. Uit de vulling kon geen dateerbaar materiaal gerecupereerd worden.

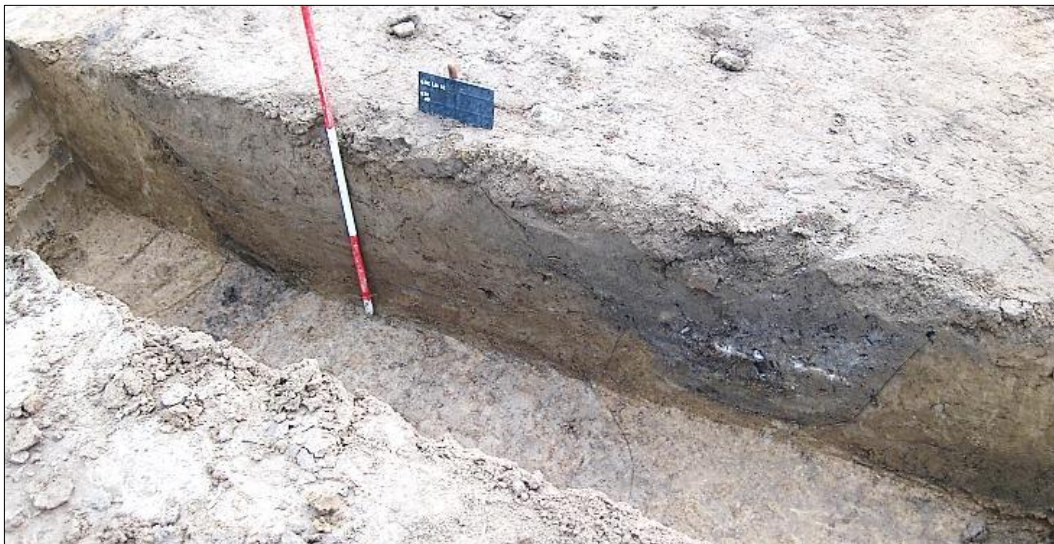
Figuur 24. Doorsnede van S47, S21 en S178

De min. breedte van S21 bedroeg 2,34m; het vullingspakket bestond voornamelijk uit heterogene pakketten versmeten moederbodem. Enkel L4 bevatte een kleine hoeveelheid houtskoolfragmenten. Uit deze laag kon ook aardewerk gerecupereerd worden; hiervoor kan verwezen worden naar 3.3. S21 werd verder gekenmerkt door steile wanden; de bodem kon, omwille van wateroverlast en de maximale graafdiepte, niet geregistreerd worden. De kuil werd onderzocht tot op 74,49m +TAW.

S21 werd oversneden door kuil S178. Deze kuil had een diameter van 1,75m en vertoonde een komvormig profiel; de bodem bevond zich op 74,63m +TAW. Zowel het bovenste als het onderste vullingspakket bestond uit vrij homogene lichtgrijze leem, waarin grote baksteenfragmenten en vrij veel houtskoolfragmenten voorkwamen. In het centrale vullingspakket werd vrij veel as, gemengd met kalk aangetroffen, samen met houtskoolspikkels en verbrande baksteen. Uit dit pakket kon ook majolica gerecupereerd worden, wat op zich een *terminus ante quem* geeft aan kuil S21.

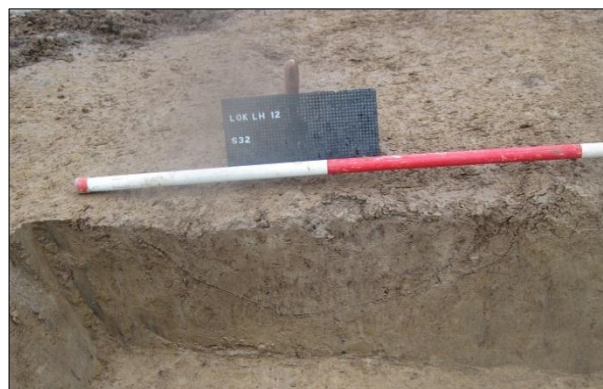
Figuur 26. Doorsnede van S32

Tussen kuilen S77 en S21 werd een noordwest-zuidoost lopende greppel (S32) aangetroffen met een minimale lengte van 9,11m en een breedte variërend van 0,64m tot 1,20m (fig. 25). De doorsnede van S32 vertoonde een komvormig profiel; de bodem bevond zich op 75,65m +TAW. De vulling van de greppel bestond uit heterogene grijsbruine zandleem met houtskoolspikkels, waarvan de grenzen heel vaag waren. Aan beide uiteinden werd de greppel verstoord door een inslag. Ter hoogte van het zuidelijke geregistreeerde uiteinde werd S32 oversneden door een andere greppel (S33).

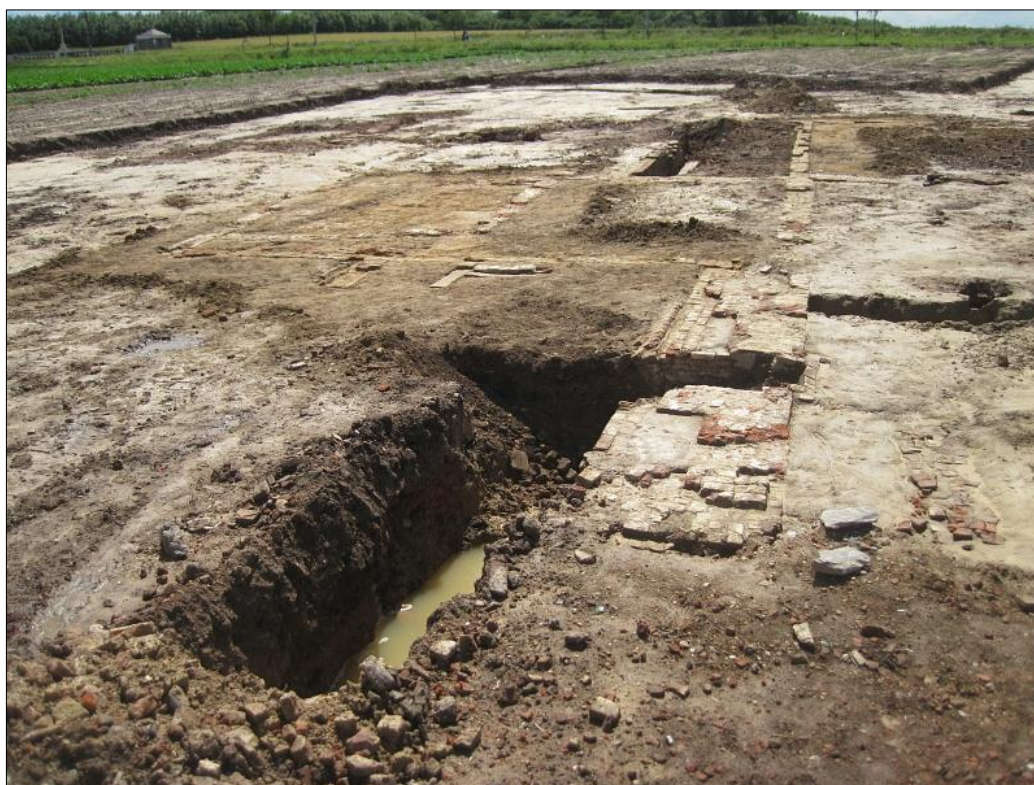
Figuur 29. Overzichtsfoto van gebouw 1

Gebouw 1 werd gekenmerkt door een rechthoekig grondplan, met een lengte van 24,30m en een breedte van 9,40m. Ten noorden van de westelijke helft van het gebouw werd nog een verbreding van het gebouw aangetroffen. Deze bestond uit een zeer oppervlakkig gefundeerde muur met afgeronde hoeken (S6), die aan noordelijke zijde op gebouw 1 aansloot (fig. 30). Centraal binnen deze ommuurde zone bevond zich een bakstenen waterput (S7) met koepelgewelf (fig. 32). Deze gegevens doen vermoeden dat het een ommuurd voorerf betreft, aansluitend op het hoofdgebouw.

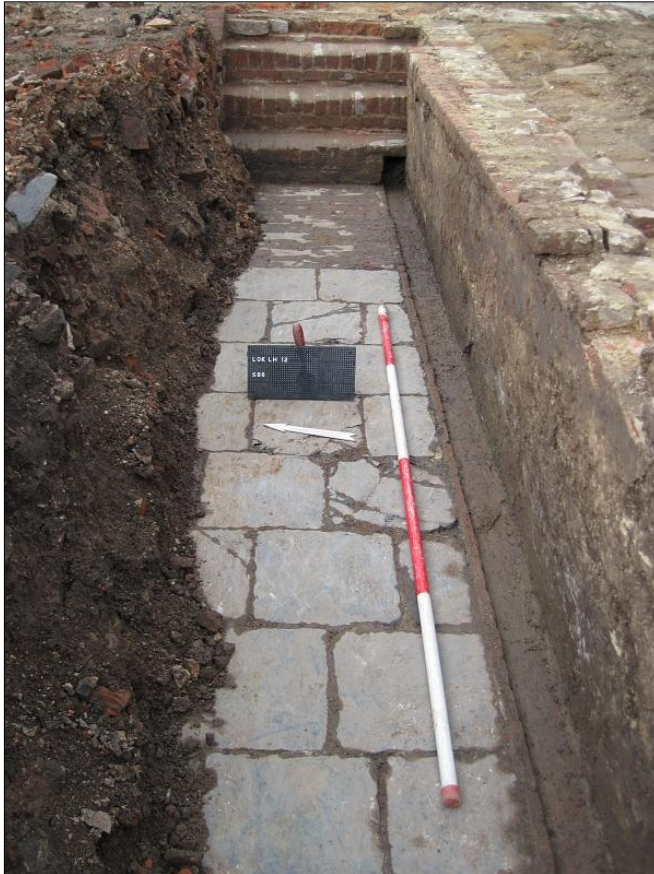
Figuur 33. Kelder 1: noordelijke ruimte

De noordelijke ruimte van kelder **1** was voorzien van een bakstenen trap (S87), afgeboord door een afgeschuinde, bakstenen scheidingsmuur. De vloer van deze kelder (S86) bestond uit natuurstenen tegels van 31x31cm, met uitzondering van een beperkte zone in bakstenen rond de toegangstrap. De muren van de kelder waren bezet met kalk en langsheen de zuidelijke muur (S115) werd een bakstenen gootje aangetroffen van 11cm breed en 4cm diep. S115 bestond uit een muur van ½ steen dik, die tegen de bredere muur was gezet en die vermoedelijk het gewelf droeg. Het gootje liep af richting trap en liep verder door onder de trap in noordoostelijke richting. Aan het zuidwestelijke uiteinde van de kelder werd een restant van een scheidingsmuur aangetroffen, waardoor de afmetingen van deze noordelijke kelderruimte 8,44mx2,88m bedroegen.

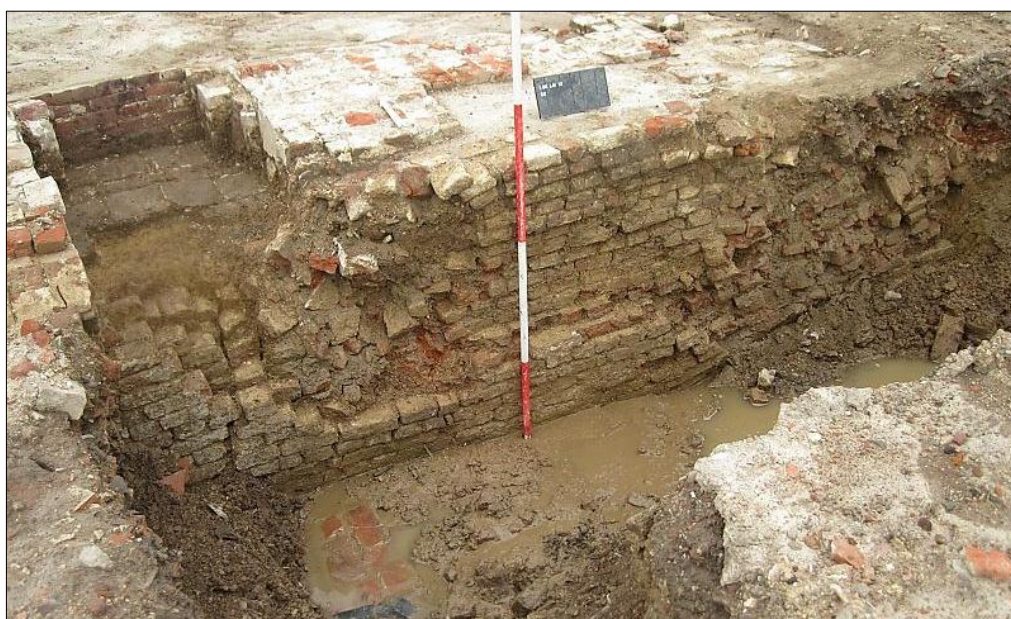
Figuur 35. Overzichtsfoto van kelder 2

De noordoostelijke kelderruimte (kelder **2**) bestond vermoedelijk uit een grote rechthoekige ruimte van 6,53m op 4,33m. Omwille van de grote verstoring aan oostelijke zijde van het gebouw - en bijgevolg van de kelder - kon de zuidelijke muur van de kelder echter niet met zekerheid vastgesteld worden. De muren van kelder **2** waren niet bezet, in tegenstelling tot kelder **1**, maar voorzien van een laag kalkverf. De vloer van de kelderruimte (S174) was eveneens zwaar verstoord. Wel kon vastgesteld worden dat de vloer eveneens bestond uit zowel bakstenen als uit natuurstenen tegels. Het vloerniveau bevond zich op 73,42m +TAW, wat correspondeert met het niveau van de zuidelijke ruimte van kelder **1**. De toegangstrap tot de kelder (S135), afgeboord met een rechtopstaande muur (S136), bestond eveneens uit paarse bakstenen. Muur S137 is wellicht te beschouwen als de zuidelijke muur van de kelderruimte. De oostelijke zijmuur van de kelder (S175) was zwaar verstoord en kon enkel nog gedeeltelijk in profiel worden waargenomen (fig. 35, uiterst rechts).

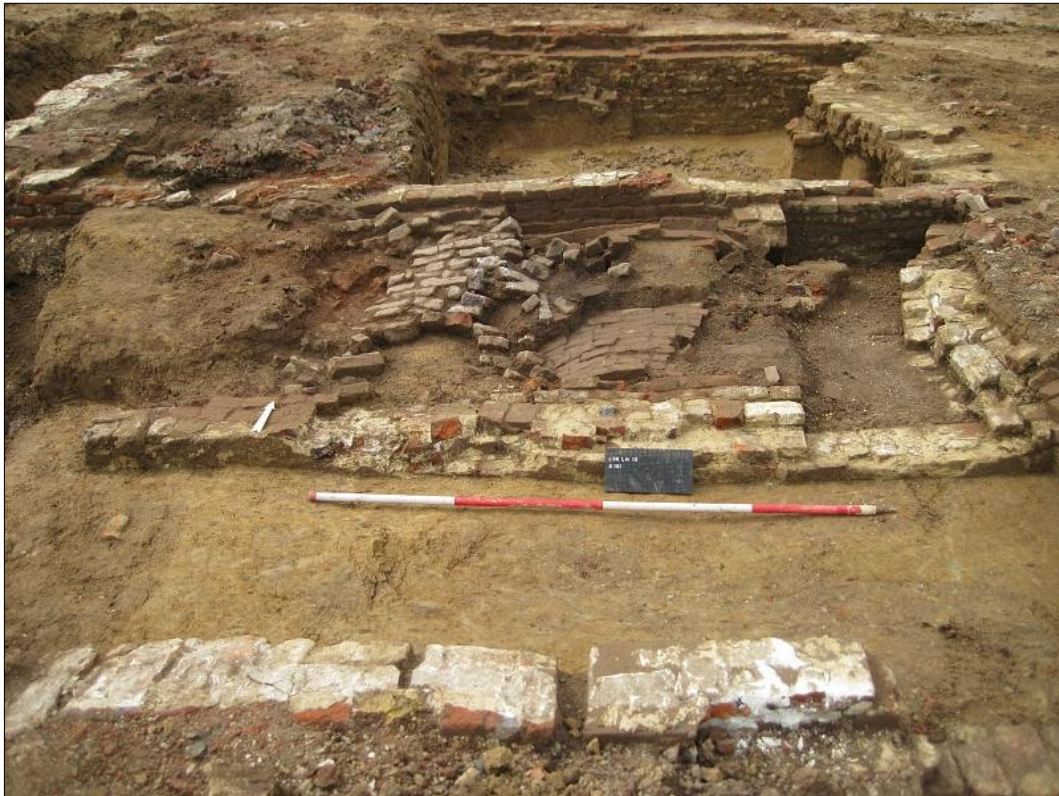
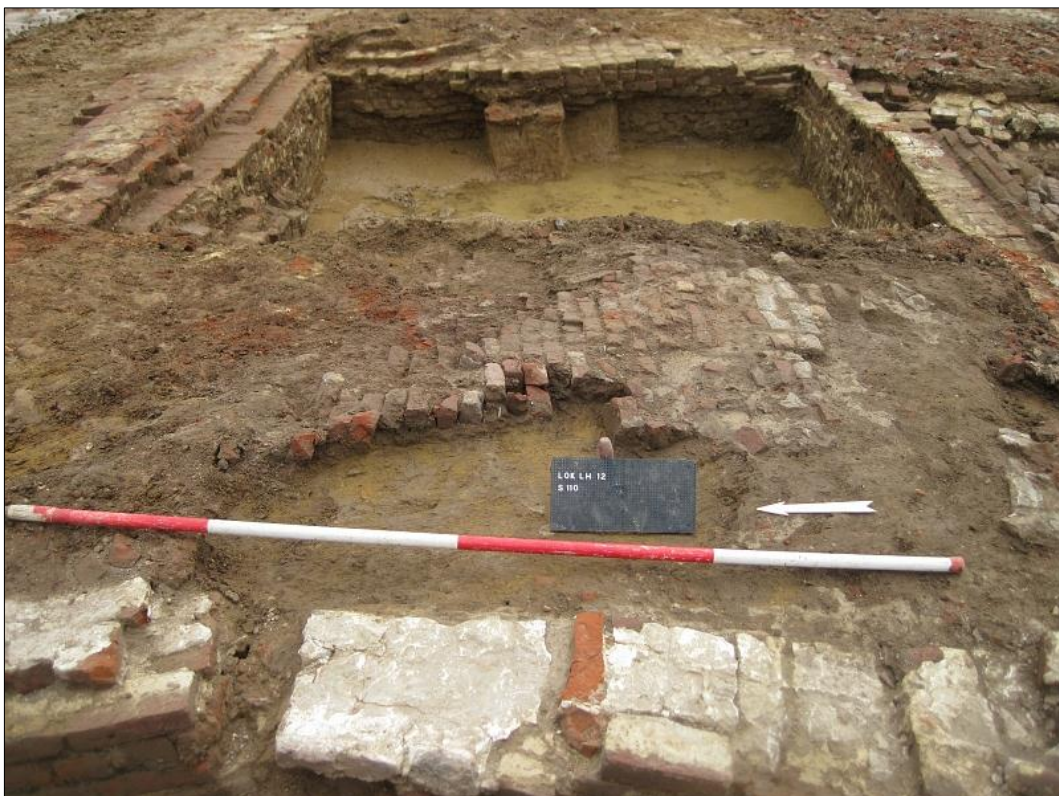
Figuur 38. Overzichtsfoto van gebouw 2

Figuur 39. Overzichtsfoto van gebouw 2

De noordelijke en westelijke buitenmuur van gebouw **2** waren zwaarder gefundeerd dan de oostelijke buitenmuur. De oostelijke buitenmuur (S107/163) had een dikte van 2 stenen; de bewaarde diepte bedroeg 10 baksteenlagen. De overige buitenmuren waren voorzien van een fundering van 3 stenen dik, met restanten van het opgaand muurwerk in 2 stenen dik. Van de noordelijke buitenmuur (S111) waren nog 13 baksteenlagen bewaard; de onderzijde werd niet bereikt. Bij S111 konden 2 versnijdingen vastgesteld worden tussen de fundering en het opgaand muurwerk; het baksteenformaat binnen deze muur was bovendien licht afwijkend: 22x11x5cm. Binnen het opgaand muurwerk konden lokaal enkele sporen aangetroffen worden van een verbouwingsfase. Zo konden in de westelijke muur (S161) 2 baksteenlagen vastgesteld worden in paarse baksteen en harde witte kalkmortel, terwijl het overige muurwerk bestond uit rode bakstenen met harde beige kalkmortel.

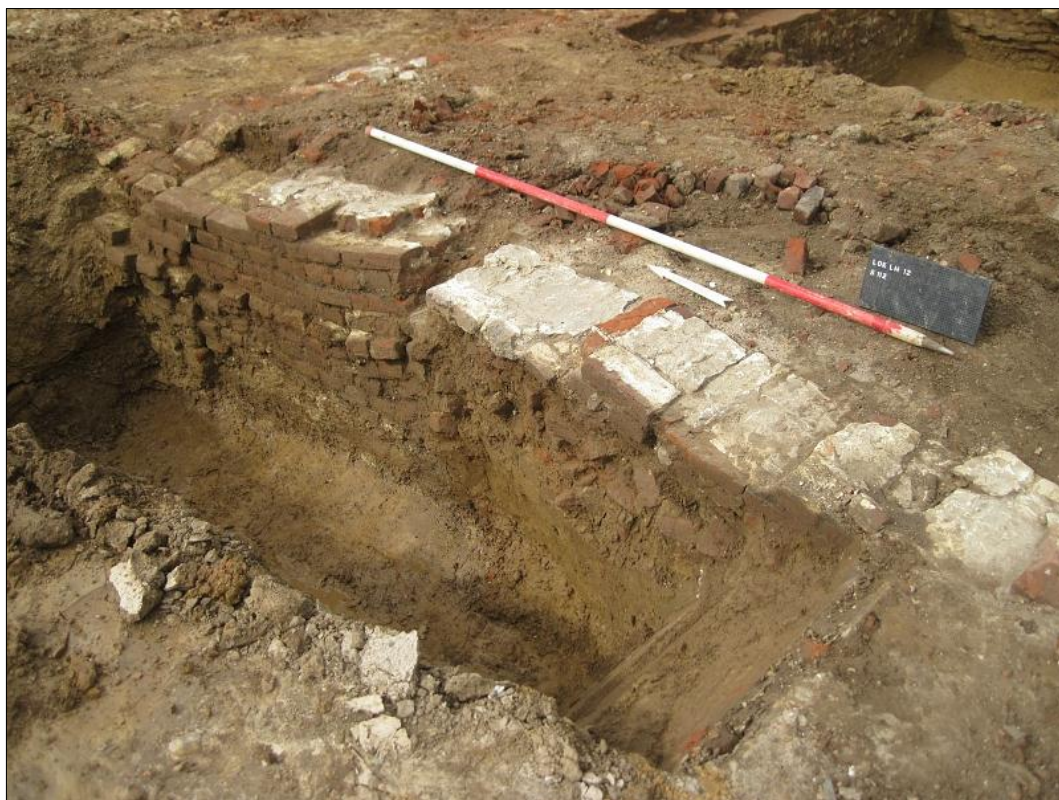
Figuur 40. De fundering van de westelijke buitenmuur van gebouw **2**

Opmerkelijk bij gebouw **2** was het verschil in bouwmethode tussen de fundering en het opgaand muurwerk. De funderingen waren volledig opgebouwd in koppenverband, er waren m.a.w. enkel koppen van bakstenen zichtbaar. Het opgaand muurwerk bestond uit een staand verband.

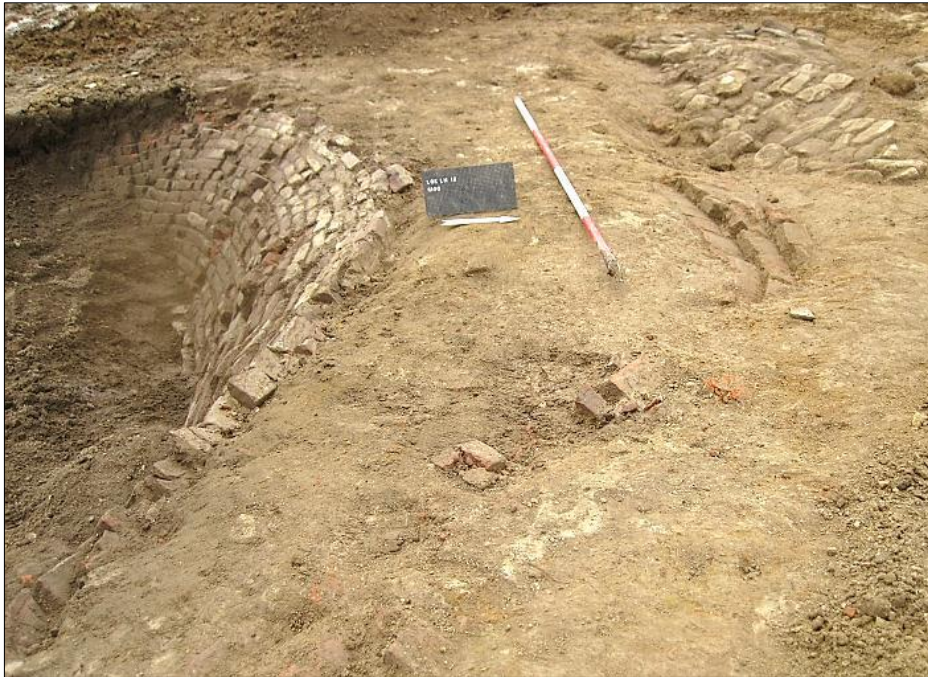
Figuur 42. Overgang mestvaalt-loopvlak, geassocieerd met loopniveau S160

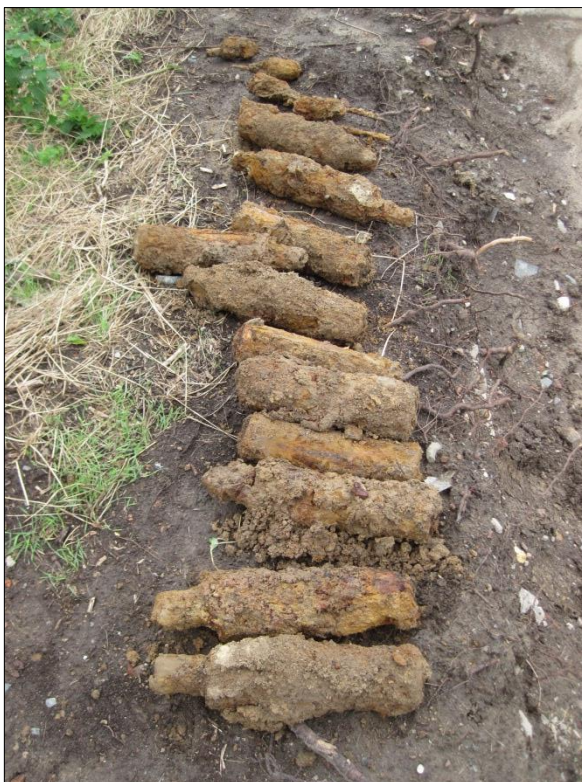
Figuur 43. Dump Stokes mortiergranaten en geweergrenaten.

In de westelijke helft van sleuf 1- ter hoogte van S60 en S40- kwamen bij de aanleg van een tweede archeologisch niveau verschillende vrij rechthoekige sporen aan het licht: S147-S148, S149 en S150. In de vulling van S147-S148 werd een dump van 11 Stokes mortiergranaten en 6 geweergrenaten aangetroffen. Rekening houdende met het feit dat in S150 restanten van hout werden aangetroffen, is het vrij waarschijnlijk dat het hier restanten van een opstelling voor een Stokes mortier betreft. Dit type mortier was door zijn eenvoud het meest gebruikte type mortier in de geallieerde legers.

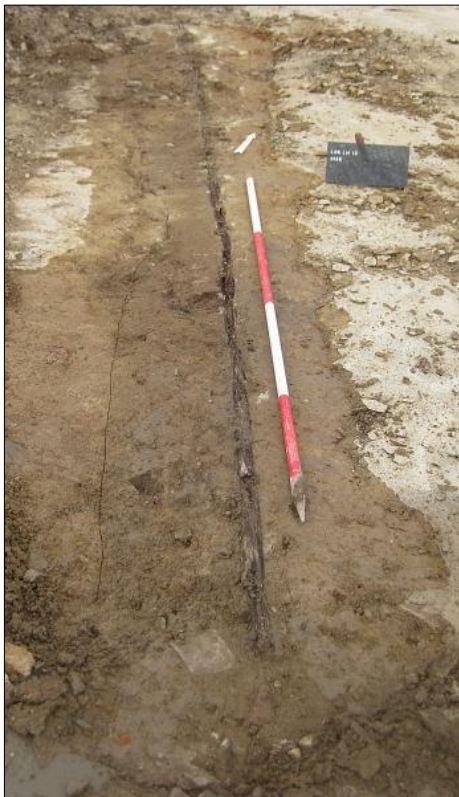
Figuur 45. Loopgraaf of smalspoor S126

S126, ten westen van gebouw 2, werd eveneens geïnterpreteerd als een loopgraaf, hoewel niet helemaal uitgesloten kan worden dat het om het onderste restant van een smalspoor gaat. Het betreft een lineaire structuur met een breedte van 35cm; aan weerszijden werden houtrestanten aangetroffen. Het vullingspakket bestond uit zeer compacte, vrij heterogene, lichtgrijze leem.

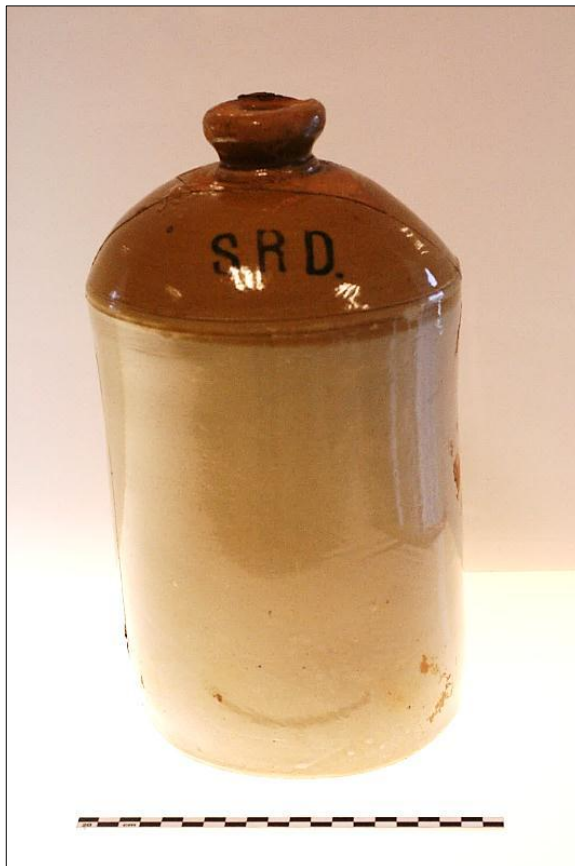
Figuur 46. Eén van de S.R.D.-kruiken uit S113.

De grootste hoeveelheid aardewerk werd aangetroffen in S113. Het betreft 63 fragmenten van zgn. S.R.D.-kruiken, wellicht afkomstig van 2 individuen (fig. 46). Deze kruiken zijn vervaardigd in steengoedwaar en hebben een rechtwandige cilindrische vorm met vlakke bodem. De kruiken zijn bovenaan voorzien van een zware schenkuit en de schouder werd voorzien van een bruin loodglazuur, waaronder in zwarte verf de letters S.R.D. werden aangebracht. Dergelijke kruiken werden tijdens WO I door het Britse leger gebruikt om rum te verdelen onder de soldaten, zowel om de moraal op te krikken als om te gebruiken als pijnstiller. De letters S.R.D. staan volgens sommigen voor *“Supply Reserve Depot”*, de militaire voorraadplaatsen in de UK die de distributie van rum verzorgden. De veel voorkomende betekenis van de letters S.R.D. als *“Service Rum Diluted”* (aangelengde rum) wordt in vraag gesteld¹⁸.

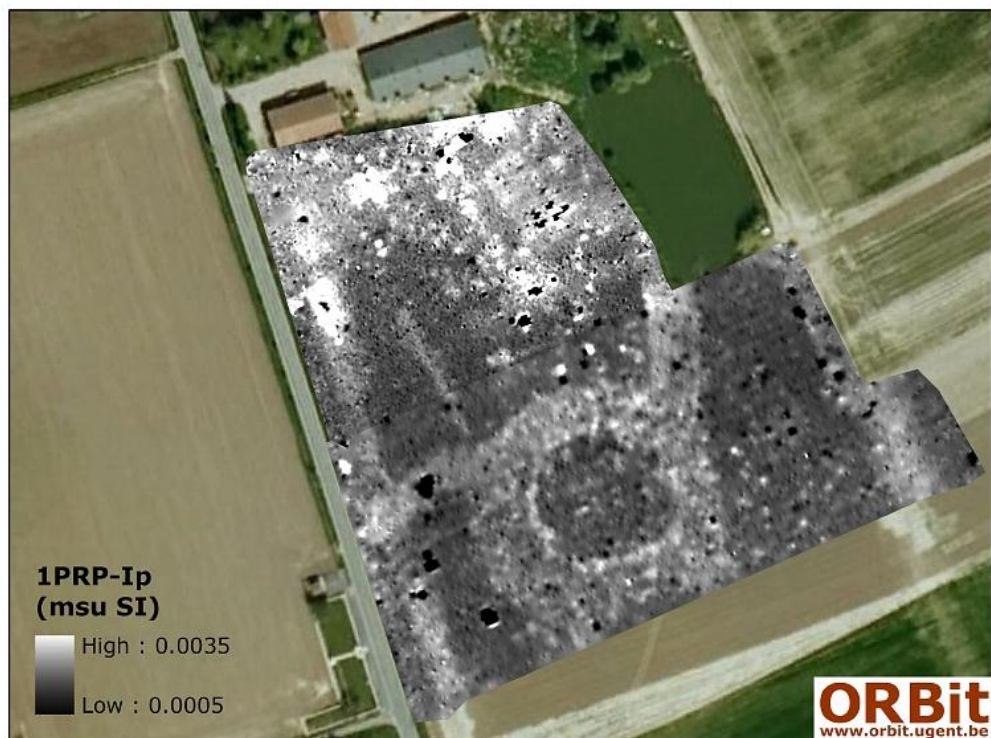
Figuur 54. MSs opgemeten met de 1PRP spoelconfiguratie (dominante respons tussen 0 en 0.8m diepte)
(©ORBit)

De opmetingen bij deze prospectie gebeurden met een elektromagnetische inductiesensor op verschillende dieptes. Hierbij wordt een magnetisch veld verwekt in een zendspoel, waardoor elektrische stroompjes ontstaan in de bodem, die op hun beurt een eigen magnetisch veld ontwikkelen, dat wordt gemeten door een ontvangstspoel. Deze metingen geven de schijnbare elektrische geleidbaarheid en de schijnbare magnetische gevoeligheid van de bodem weer. Hierdoor kunnen bodemstructuren en menselijke sporen met een hoge of lage geleidbaarheid in kaart worden gebracht (bv. grachten, muren, metalen objecten, ...).

De resultaten van deze metingen geven een precieze locatie aan de archeologische verwachtingen. In het noordoostelijk deel van het terrein (het oostelijk deel van het projectgebied) kwamen duidelijke funderingssporen aan het licht van bakstenen gebouwen. In het zuidelijke deel van het onderzochte terrein werd de gracht rond het opperhof van de motte heel duidelijk zichtbaar, alsook enkele segmenten van de neerhofgracht. Op de grens tussen het heuvellichaam en de gracht van de motte kon een dunne structuur waargenomen worden, die mogelijk de restanten van een afbakening of palissade vertegenwoordigt. De onderzoeksresultaten suggereren dat de omwalling van het neerhof zich in noordelijke en westelijke richting uitstrekt. Enkele lineaire structuren die over het terrein lopen werden geïdentificeerd als oppervlakkige verdichtingen door landbouwvoertuigen, aangezien de sporen zich immers voortzetten op de aanpalende percelen. Tenslotte gaven de metingen ook weer dat er zich over het hele terrein metalen objecten met een zekere omvang bevinden.
